Verzoek tot Wijziging

Algemeen	
Contract	OVK-002-2013-BRU
Initiatiefnemer:	Opdrachtgever
VTW nr.:	013
Werknaam:	Aanrijdbeveiliging kolommen UMC
Inhoudelijk behandelaar OG:	
Inhoudelijk behandelaar ON:	
Status:	<input type="checkbox"/> Voorlopig Versie: 1.0 <input checked="" type="checkbox"/> Definitief
Type wijziging	Verstrekken informatie
Tracédeel	U (alleen de Uithof)
Kilometrering	n.v.t.

Risicoanalyse

Aan Projectorganisatie Uithoflijn
Van [REDACTED]
Telefoon 030 265 [REDACTED] / 06 [REDACTED]
Kenmerk E60-FHO-KA-1400437
Projectnummer RM002266
Onderwerp Aanrijdgevaar kolommen UMC (hazard 559 in Hazardlog POUHL)
Datum 23 september 2014

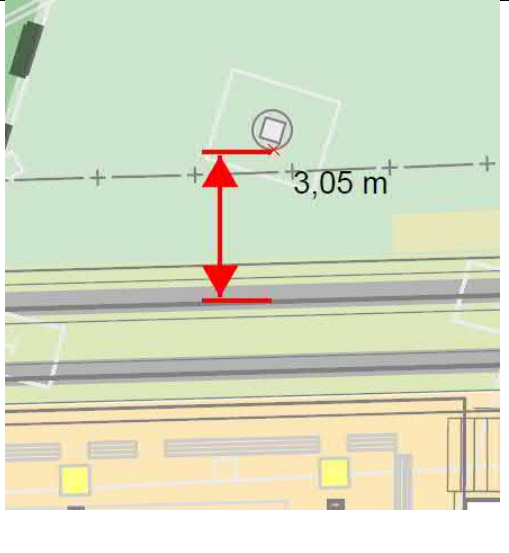
<p>Meest noordelijke kolom H1 huidige traverse: 3,05 meter tussen kolom en meest nabij gelegen spoorstaaf trambaan.</p> <p>Risicobeschrijving: Tram ontspoord en raakt kolom. Traverse stort in.</p> <p>Kans: Onwaarschijnlijk. Deze inschatting volgt uit de afstand tussen tram en kolom, en het gegeven dat geen van de factoren die tot een verhoogde ontsporingkans leiden aanwezig is. De tram moet ontsporen en na ontsporen erg ver buiten de trambaan komen. Tevens is de snelheid van de tram bij de halte erg laag. Na ontsporing komt de tram in een grasperk, waardoor hij sneller vaart mindert.</p> <p>Effect: Catastrofaal.</p> <p>Risico: Toelaatbaar</p>

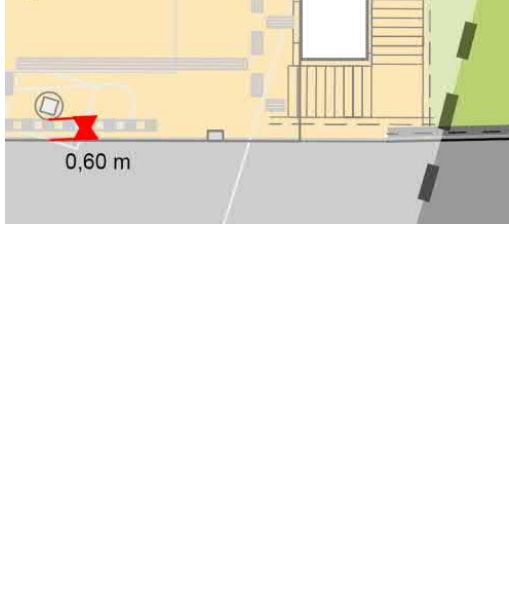
<p>Kolom H2 in toekomstig noordelijk eilandperron halte UMC. Afstand tussen kolom en kant busperron 0,60 meter.</p> <p>Risicobeschrijving: Bus geraakt van busbaan en raakt kolom. Traverse stort in.</p> <p>Kans: Onwaarschijnlijk. Deze inschatting volgt uit het feit dat de kolom in het (bus)perron staat. Het busperron heeft een hoogte van 18 cm hoog. In de rijrichting van de bus staat er voor de kolom een trappartij die ook de kolom beschermt biedt tegen aanrijding door een bus.</p> <p>De kleine afstand tussen busbaan en kolom maakt de kans dat de kolom wordt geraakt “weinig voorkomend” maar de kans dat de kolom daadwerkelijk instort is ‘onwaarschijnlijk’.</p> <p>Effect: Catastrofaal.</p> <p>Risico: Toelaatbaar.</p>

4. De meest “kwetsbare” kolom is de kolom van de huidige traverse in het toekomstig noordelijk eilandperron van halte UMC. Dit komt omdat deze kolom dicht bij de busbaan staat (0,60 m.). De aanwezigheid van een trappartij vóór de kolom draagt echter positief bij aan de ‘bescherming’.

Movares adviseert een geleiding <M1> te plaatsen langs de zuidkant van het noordelijk perron (busbaan-zijde) om te voorkomen dat bussen de kolom van de huidige traverse (die 0,60 meter uit rand busbaan staat) aanrijden. Het moet gaan om een constructie die het wiel van een bus terug geleid naar de busbaan, dus met een hoogte van ongeveer de straal van een buswiel. Exacte specificaties (hoogte en vorm) en inpassing kunnen middels een engineeringsoopdracht worden uitgewerkt.

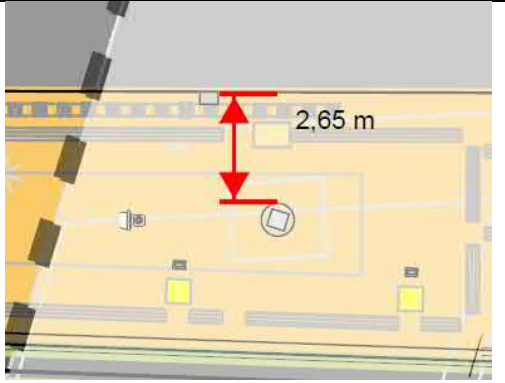
<p>Kolom H3 in toekomstig zuidelijk eilandperron halte UMC. Afstand tussen kolom en kant busperron 2,65 meter.</p> <p>Risicobeschrijving: Bus geraakt van busbaan en raakt kolom. Traverse stort in.</p> <p>Kans: Onwaarschijnlijk. Deze inschatting volgt uit het feit dat de kolom in het (bus)perron staat, en de afstand tussen kant perron en kolom (2,65 meter).</p> <p>Effect: Catastrofaal.</p> <p>Risico: Toelaatbaar.</p>

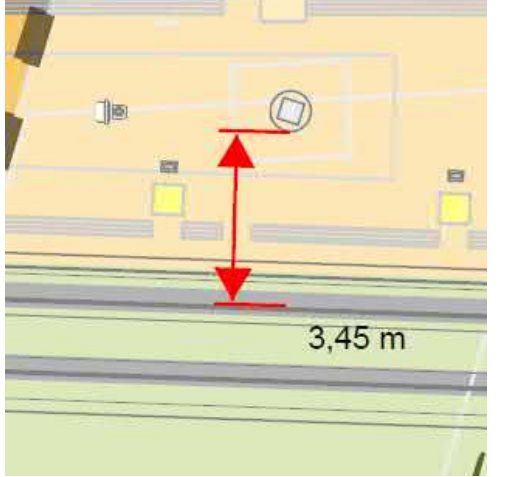
<p>The diagram shows a top-down view of a bus lane and a platform. A red double-headed arrow indicates a distance of 2,65 m between the edge of the platform and a vertical line representing the bus lane boundary.</p>
<p>Kolom H3 in toekomstig zuidelijk eilandperron halte UMC. Afstand 3,45 meter tussen kolom en meest nabij gelegen spoorstaaf trambaan.</p> <p>Risicobeschrijving: Tram ontspoord en raakt kolom. Traverse stort in.</p> <p>Kans: Onwaarschijnlijk. Deze inschatting volgt uit het feit dat de kolom in het (tram)perron staat die kerend werkt bij ontsporing van de tram, de afstand tussen kant perron en kolom (3,45 meter) en het gegeven dat geen van de factoren die tot een verhoogde ontsporingkans leiden aanwezig is.</p> <p>Effect: Catastrofaal.</p> <p>Risico: Toelaatbaar.</p>

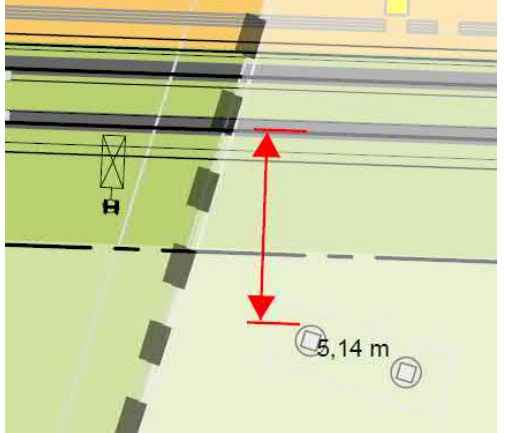
<p>Meest zuidelijke kolom H4 van de huidige traverse: 5,14 meter tussen kolom en meest nabij gelegen spoorstaaf trambaan.</p> <p>Risicobeschrijving: Bus geraakt van busbaan en raakt kolom. Traverse stort in.</p> <p>Kans: Onwaarschijnlijk.. Deze inschatting volgt uit de afstand tussen trambaan en kolom (5,14 meter), de lage snelheid van de tram en het gegeven dat geen van de factoren die tot een verhoogde ontsporingkans leiden aanwezig is.</p> <p>Effect: Catastrofaal.</p> <p>Risico: Toelaatbaar</p>

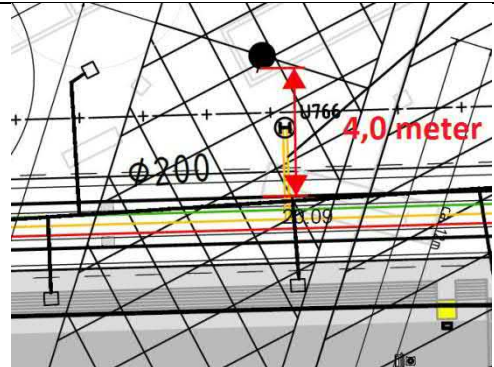
Meest noordelijk gelegen kolom N1 van de nieuwe traverse: 4,0 meter tussen kolom en meest nabij gelegen spoorstaaf trambaan.

Risicobeschrijving: Bus geraakt van busbaan en raakt kolom. Traverse stort in.

Kans: Onwaarschijnlijk. Deze inschatting volgt uit de afstand tussen trambaan en kolom (4,0 meter), de lage snelheid van de tram en het gegeven dat geen van de factoren die tot een verhoogde ontsporingskans leiden aanwezig is.

Effect: Catastrofaal.

Risico: Toelaatbaar

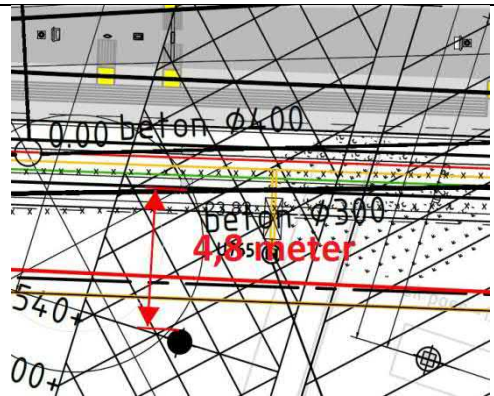
Meest zuidelijk gelegen kolom N2 van de nieuwe traverse: 4,8 meter tussen kolom en meest nabij gelegen spoorstaaf trambaan.

Risicobeschrijving: Bus geraakt van busbaan en raakt kolom. Traverse stort in.

Kans: Onwaarschijnlijk. Deze inschatting volgt uit de afstand tussen trambaan en kolom (4,8 meter), de lage snelheid van de tram en het gegeven dat geen van de factoren die tot een verhoogde ontsporingskans leiden aanwezig is.

Effect: Catastrofaal.

Risico: Toelaatbaar

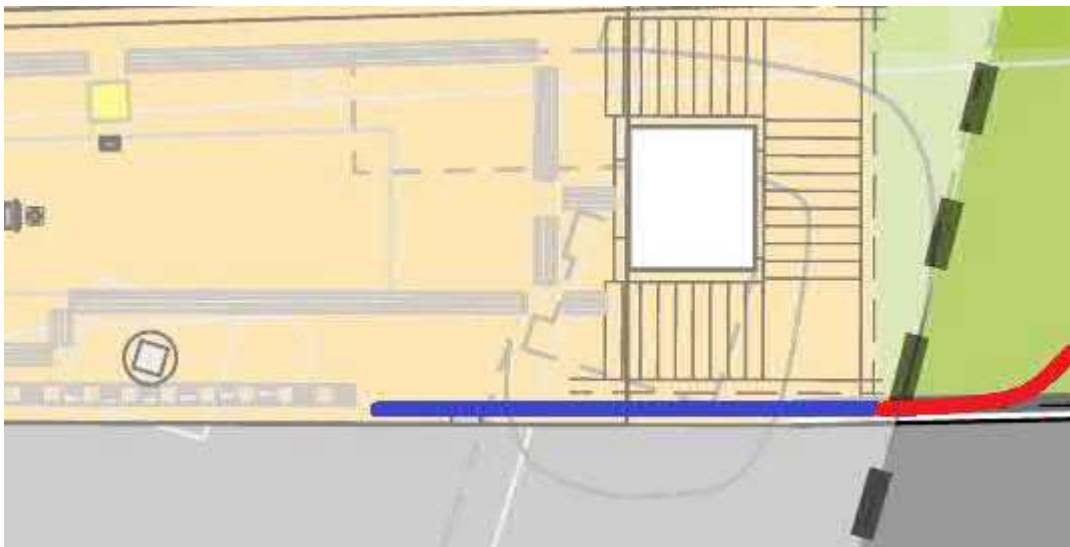
Gezien de afstanden tussen tram-/busbaan en kolommen lijkt een ontsporingsgeleiding alleen enig nut te hebben voor de kolom van de huidige traverse in het toekomstig noordelijk eilandperron van halte UMC. Er kan worden gedacht aan een opstaande rand die de band van de bus geleid. Een opstaande rand geeft goede geleiding als de hoogte bij benadering gelijk is aan de straal van het wiel van het voertuig. Een buswiel heeft een straal van ongeveer 57 centimeter. Een ontsporingsgeleiding/aanrijdbescherming is niet fraai en doet afbreuk aan de visuele kwaliteit van het gebied.

Deze rand kan worden ingepast tussen de trappartij en de kolom (blauwe lijn in onderstaande figuur). Een locatie van de constructie tegen de kolom aan is niet gewenst. Hij staat dan op het perron en dat levert veiligheidsrisico's op voor lopende personen en is een barrière voor de doorsstroming. Zoals de blauwe lijn nu getekend is, leidt deze de reizigers ook richting de trap. Ze zullen minder gemakkelijk van het perron afstappen, want op zich ook weer een veiligheidsvoordeel is omdat het zicht op een tegemoetkomende bus wordt verhinderd door het trappenhuis.

Wanneer de constructie wordt doorgetrokken tot voorbij de trappartij en een gebogen vorm krijgt (het rode deel van de lijn), kan hij ook dienen als constructie om te voorkomen dat de bus tegen de trappartij aanrijdt.

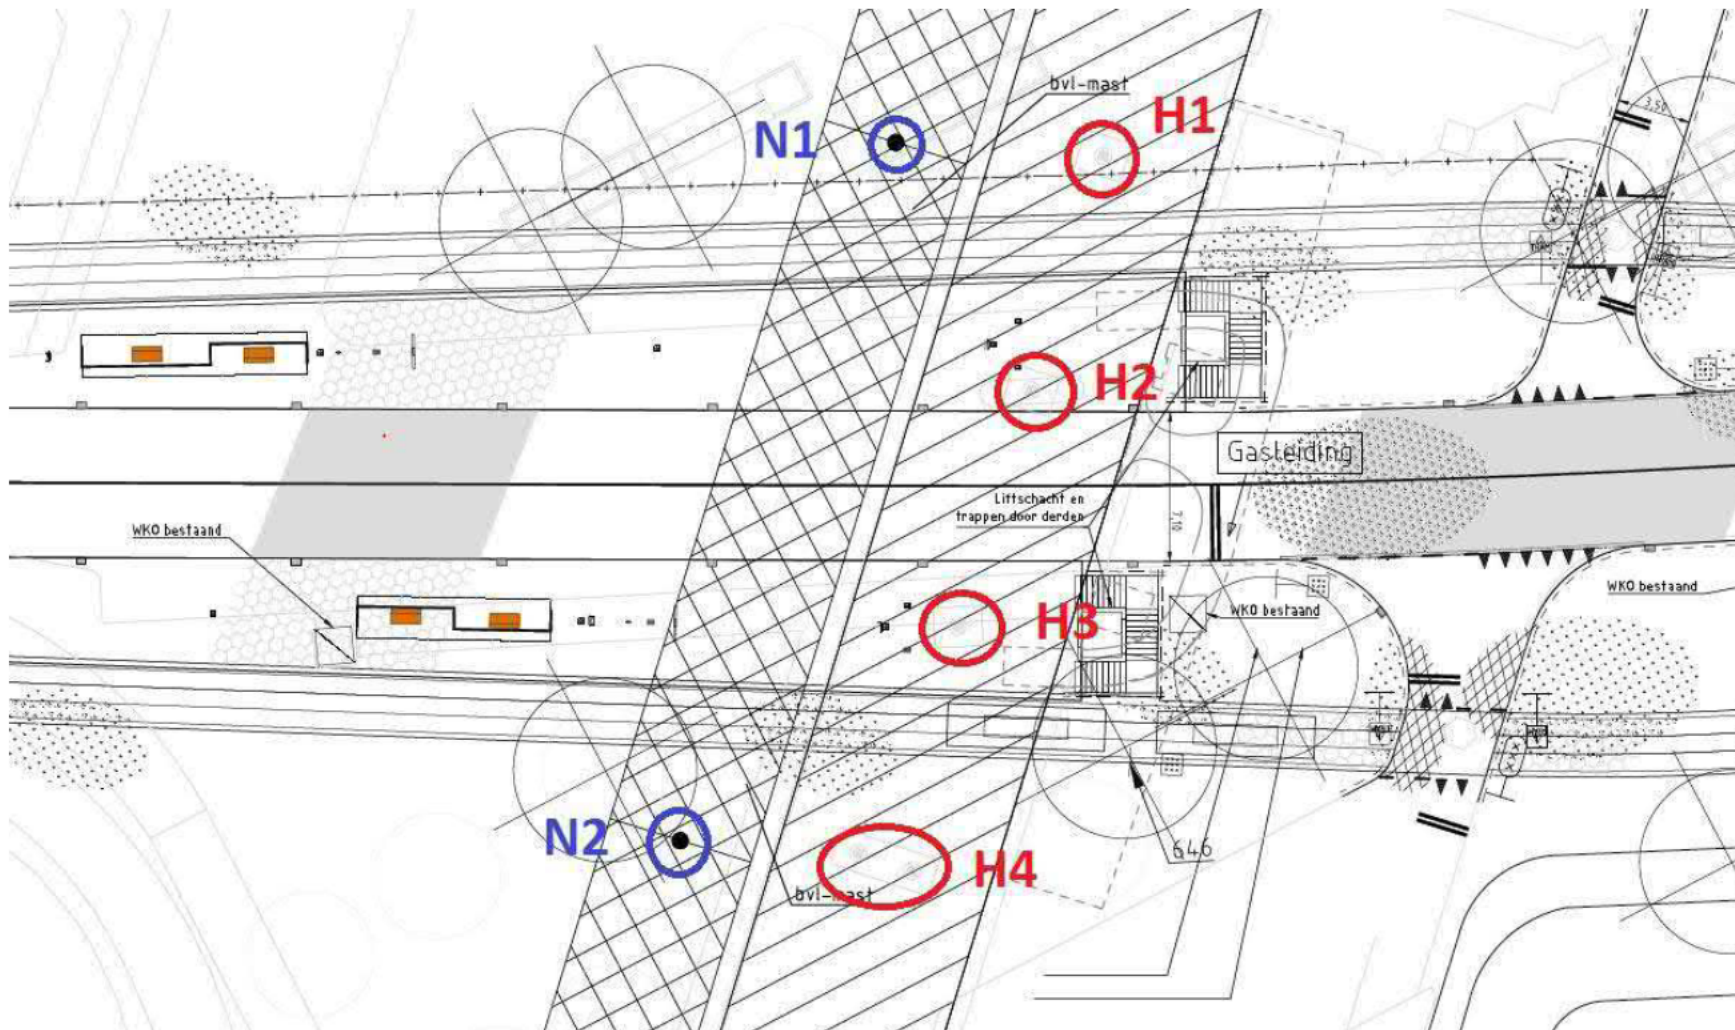
Bijlage III: Overzicht van alle kolommen.

Bijlage III bevat een overzichtstekening met daarop alle kolommen genummerd H1 t/m H4 voor huidige traverse en N1 en N2 voor nieuwe travers.
