Afwegingskader verkeersveiligheid tramkruisingen

Provincie Utrecht

010465.28032022.N01.04

30 juni 2022

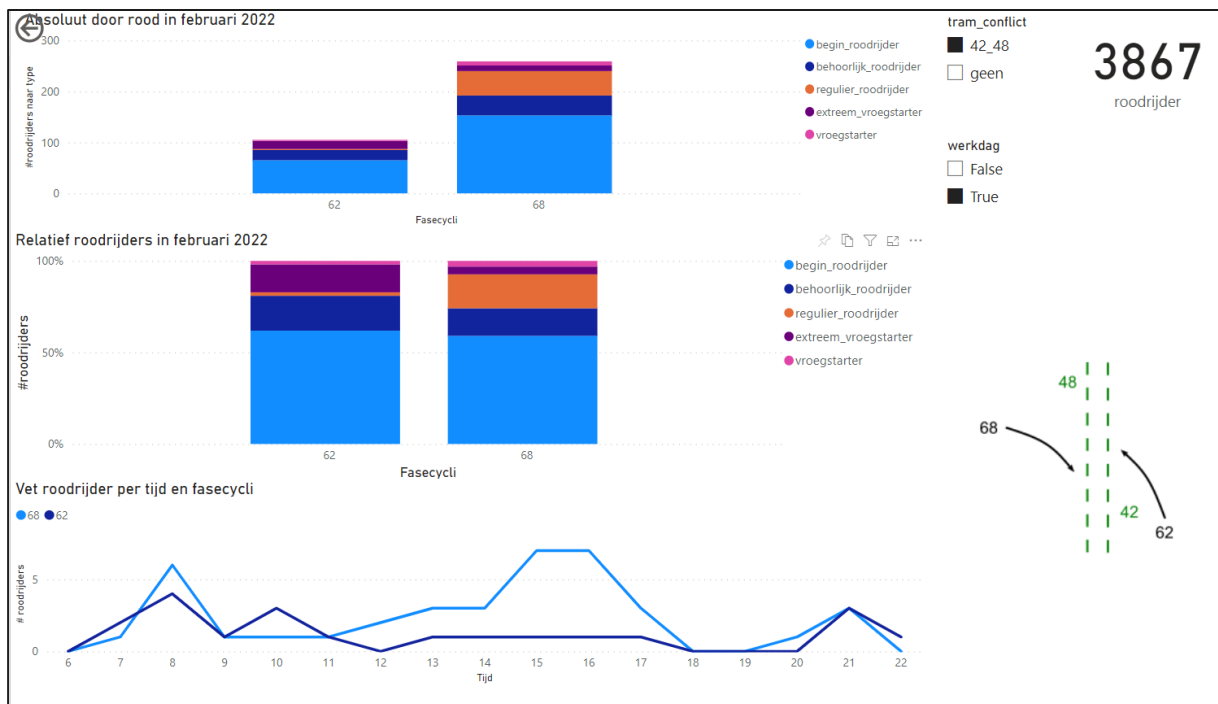
Voorbeeld van een analyse van roodlichtnegatie voor het kruispunt Laan van Maarschalkerweerd-tramdoorsteek (kruispunt 176).

Op basis van de resultaten wordt aangeraden om op kruisingen waar roodlichtnegatie een belangrijke oorzaak vormt voor (bijna-)aanrijdingen een analyse van V-Log-data uit te voeren. Een dergelijke analyse kan goed inzicht geven in de locaties waar het meeste roodlichtnegatie plaatsvindt, op welke tijdstippen, in welke mate (begin rood/structurele roodlichtnegatie), etc. Dit kan dan de input vormen voor het houden van gerichte controles en/of het treffen van de best passende aanvullende maatregelen - waaronder het plaatsen van flitscamera's (zie paragraaf 4.8).

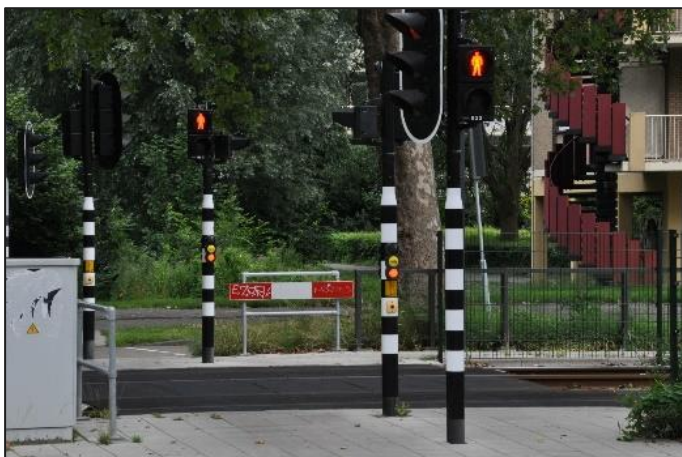
Het is een optie om aanvullende tramwaarschuwing(s)lichten toe te voegen aan verkeers- en tramwaarschuwing(s)lichten, deze zijn op een deel van het netwerk (o.a. op de Uithoflijn) al aanwezig. Hiermee kan de status van een tramkruising verder benadrukt worden. In de afbeelding hieronder is de toepassing van knipperende onderlichten in Amstelveen weergegeven. Deze werken bij de nadering van een tram als aanvullende attentering voor langzaam verkeer.

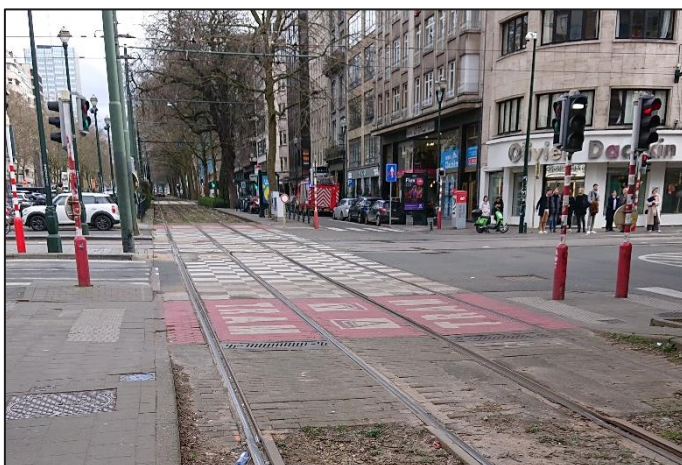
Het markeren van het kruisingsvlak van oversteken/kruisingen van de trambaan kan in specifieke situaties attentieverhogend werken. Dit kan gedaan worden door het toepassen van gekleurde patronen of vlakken of het aanbrengen van witte kruismarkering. Het effect van deze maatregel is in principe tweeledig: weggebruikers worden enerzijds beter geattendeerd op de aanwezigheid van de kruisende trambaan en anderzijds wordt de kans kleiner dat weggebruikers zich (per ongeluk) binnen het profiel van vrije ruimte van de tram opstellen.

Uit testen van ProRail bij het markeren van kruisingsvlakken kwam naar voren dat dit de detectieafstand en de opvallendheid van het kruisingsvlak aanzienlijk verhoogde. Het heeft naar verwachting met name een remmend effect op onbedoeld onveilig gedrag. Als nadeel kan genoemd worden dat de markering regulier onderhoud vraagt. Indicatief is door ProRail geschat dat markering één keer in de zes jaar moeten worden vernieuwd. Vanwege het hiermee samenhangende kostenaspect (mede in relatie tot de opbrengsten) heeft ProRail besloten om hier niet verder mee door te gaan. Bij de vormgeving moet meegewogen worden dat de markering impact kan hebben op de ruimtelijke kwaliteit en deze voor (brom)fietsers mogelijk slipgevoelig is.

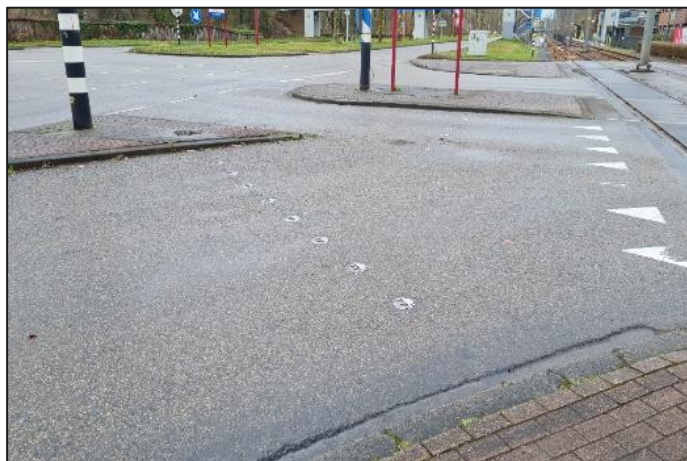
Plaatsing van reflectoren of LED-indicatoren in het wegdek kunnen weggebruikers extra attenderen op een naderende tram. Om de effectiviteit te verhogen kunnen deze indicatoren alleen werken indien er ook daadwerkelijk een tram de kruising nadert. Tegenwoordig kunnen dergelijke aanduidingen ook in de vorm van een LED-strip in het wegdek worden aangebracht. LED-indicatoren als maatregel zijn bijvoorbeeld al toegepast op de tramkruising Richterslaan.

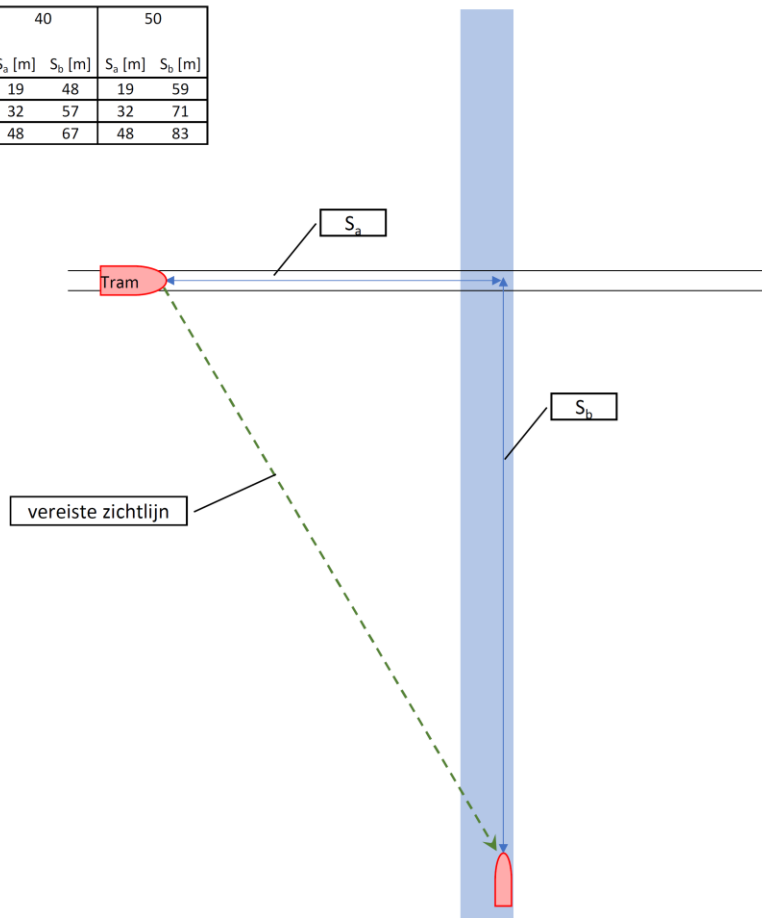
Bepaling van de toelaatbare rijnsnelheden op kruisingen gegeven de zichtlijnen, zodanig dat een tram met een noodremming tot stilstand kan komen zonder het wegvoertuig te raken (bron: zichtlijnenmodel provincie Utrecht, versie juni 2022).

$S_b = \text{stoptijd tram} * v_{\text{wegverkeer}}$

Resultaat van de toetsing is of de toegestane passeersnelheden van tram en auto op de betreffende kruising in overeenstemming zijn met de zichtomstandigheden. Daarnaast moet er beoordeeld worden of er andere omstandigheden zijn die een lagere passeersnelheid van tram en auto vereisen, dan de nu toegestane of gewenste passeersnelheden. Het combineren van maatregelen, zoals op de ene kruising een AHOB die op snelheid mag worden gepasseerd en op de andere kruising een snelheidsbeperking, kan een per saldo negatief effect op de reistijd mogelijk voorkomen. Het meewegen van de zichtlijnen heeft een plek gekregen in de keuzeboom in paragraaf 5.3.

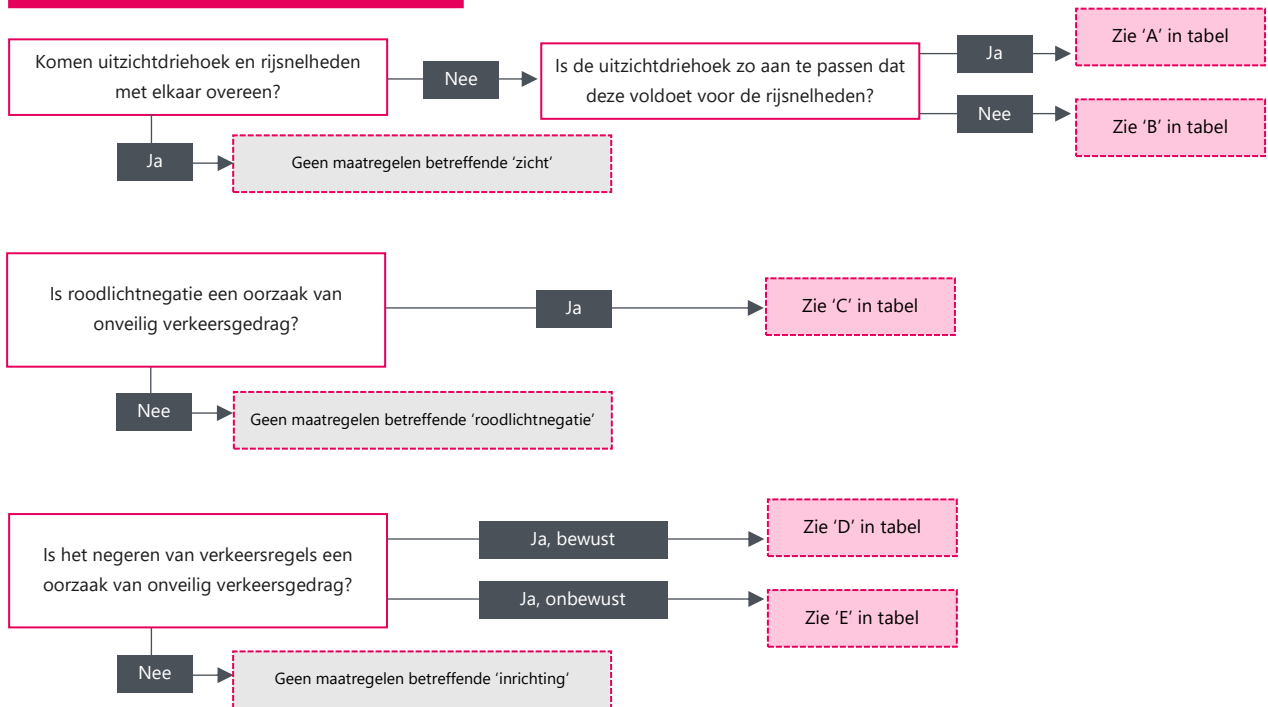
Keuzeboom gevaarstelling langzaam verkeer

Mogelijke ongevalsoorzaak (gevaarstelling)	Veiligheidsuitdaging	Mogelijke maatregel(en)
A	(Te) korte zichtafstanden - ruimtelijk aanpasbaar	Bij een conflict is met een remingreep een aanrijding niet meer te voorkomen; grote kans op letsel en schade	<ul style="list-style-type: none"> Wegnemen obstakels: snoeien, vervangen of weghalen van openbaar groen
B	(Te) korte zichtafstanden - ruimtelijk niet aanpasbaar	Bij een conflict is met een remingreep een aanrijding niet meer te voorkomen; grote kans op letsel en schade	<ul style="list-style-type: none"> Plaatsing slagboominstallatie Instellen of afdwingen lagere rijnsnelheid (brom)fiets (drempels) Rijnsnelheid tram aanpassen (eventueel weghalen of aanpassen voorlichten)
C	Roodlichtnegatie - bewust	Bewuste calculatie: risico's worden onderschat (o.a. dubbele trampassage)	<ul style="list-style-type: none"> Nagaan geloofwaardigheid verkeerslichtenregeling Aanvullende tramwaarschuingslichten Plaatsing slagboominstallatie (eventueel met valhekken onder de slagbomen)

D	Overstekende (brom)fietsers op ongewenste locatie, bijv. op voetpad of tegen rijrichting in	Ontmoedigen of faciliteren routing	<ul style="list-style-type: none"> Nagaan waarom routing tegen rijrichting in aantrekkelijk/logisch is: ontmoedigen of faciliteren rijroute
E	Langzaam verkeer let niet op tram (o.a. onbewuste roodlichtnegatie, afleiding door externe factoren)	Verhoging attentie van tramkruising	<ul style="list-style-type: none"> Benadrukken kruisingsvlak (contrastkleur, kruismarkering) Aanvullende tramwaarschuingslichten (Aangestuurde) reflectoren in wegdek ('kattenogen') Plaatsing slagboominstallatie Plaatsing bajonethekwerken (voetgangers) Plaatsing drempels voor kruising ((brom)fiets)

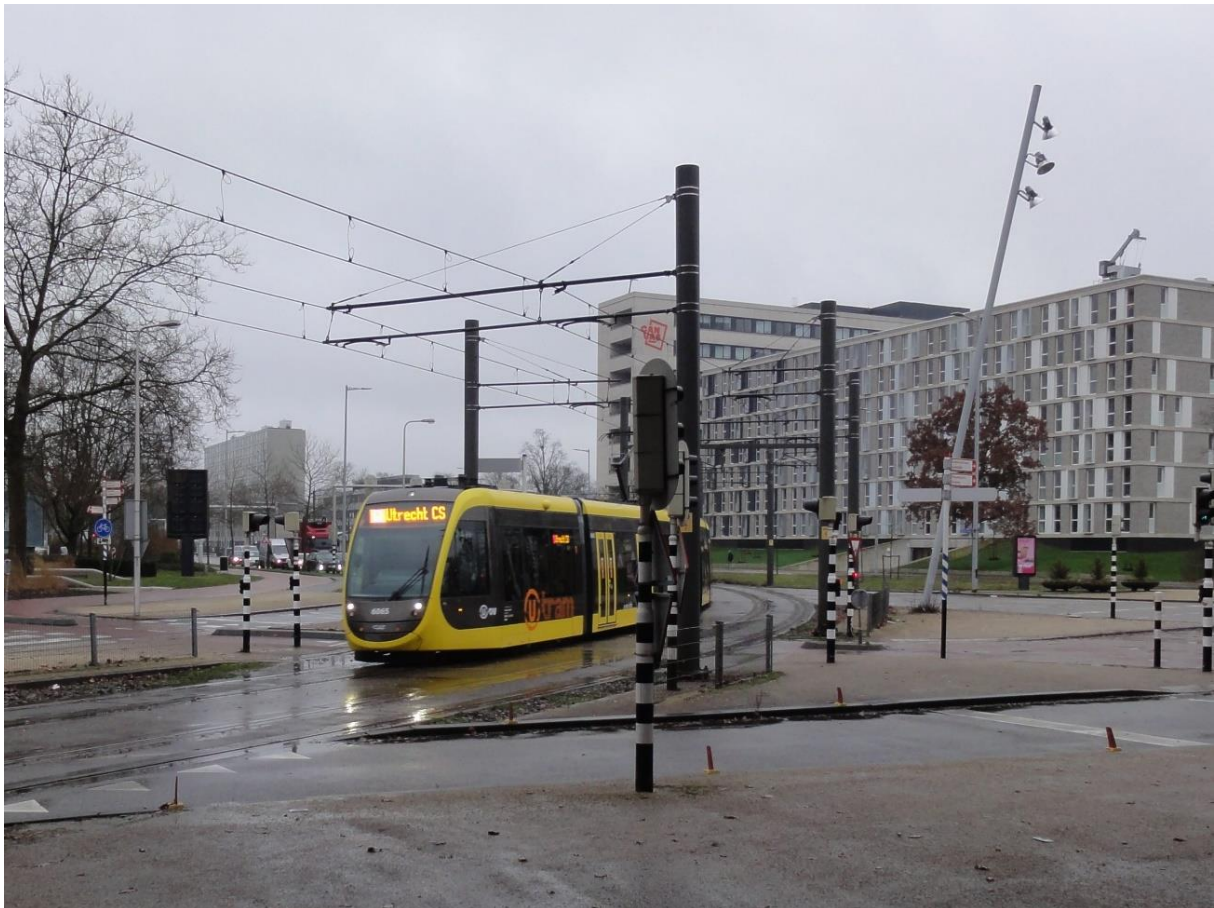
Op de tramkruising op het 24 oktoberplein kruisen alle typen verkeer de trambaan via drie achtereenvolgende kruisingen. De conflicten voor gemotoriseerd verkeer zijn met verkeerslichten geregeld, voor het waarschuwen van langzaam verkeer zijn tramwaarschuwinglichten aanwezig.

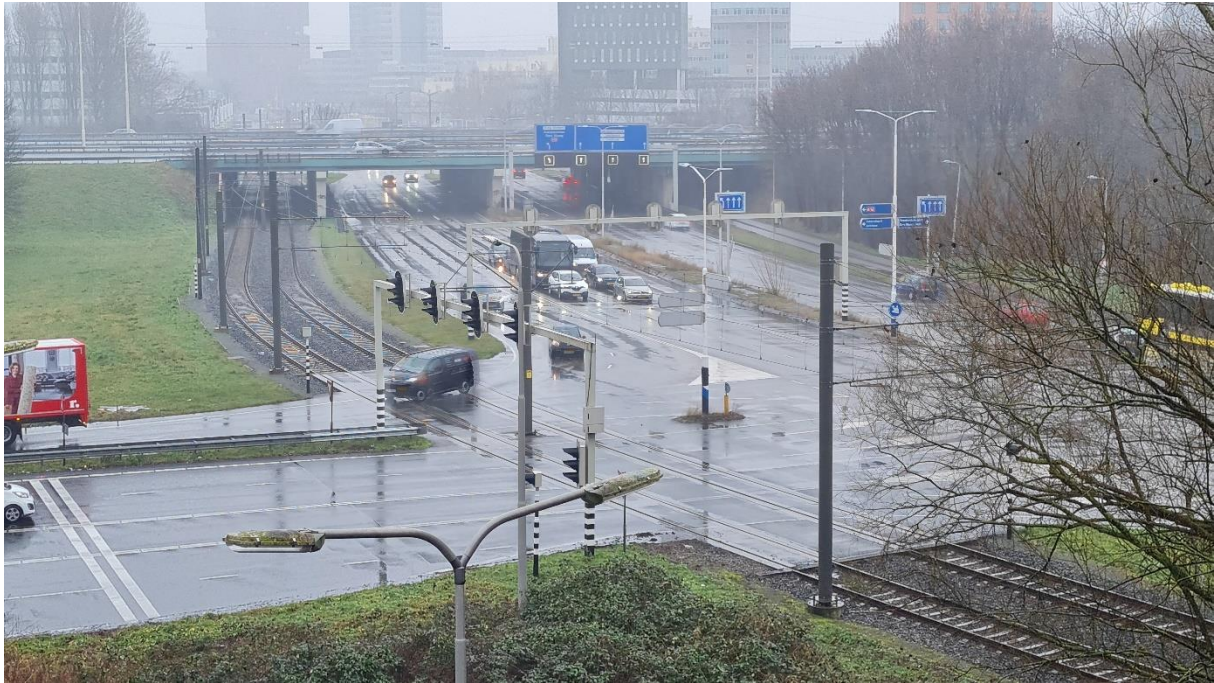
Op de tramkruising ter hoogte van de aansluiting A12 (zuid) kruist gemotoriseerd verkeer de trambaan. De conflictpunten zijn met verkeerslichten geregeld.

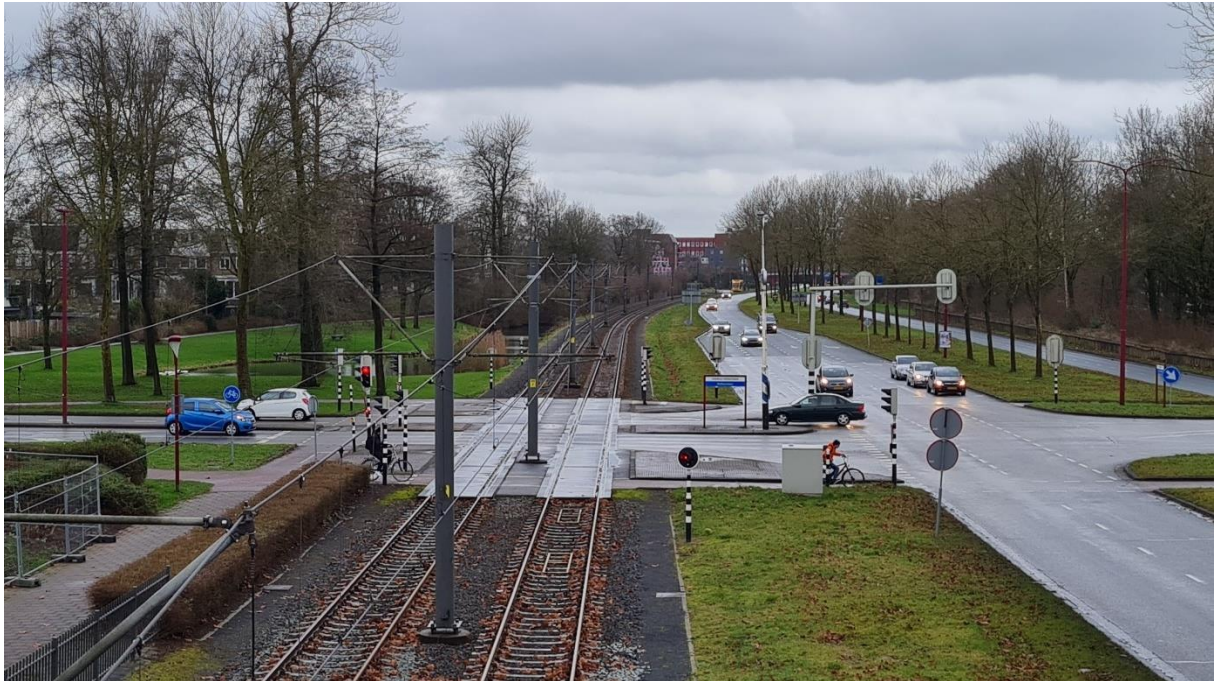
Op de tramkruising ter hoogte van de Richterslaan kruist gemotoriseerd verkeer en langzaam verkeer de trambaan. De conflictpunten zijn met verkeerslichten geregeld.

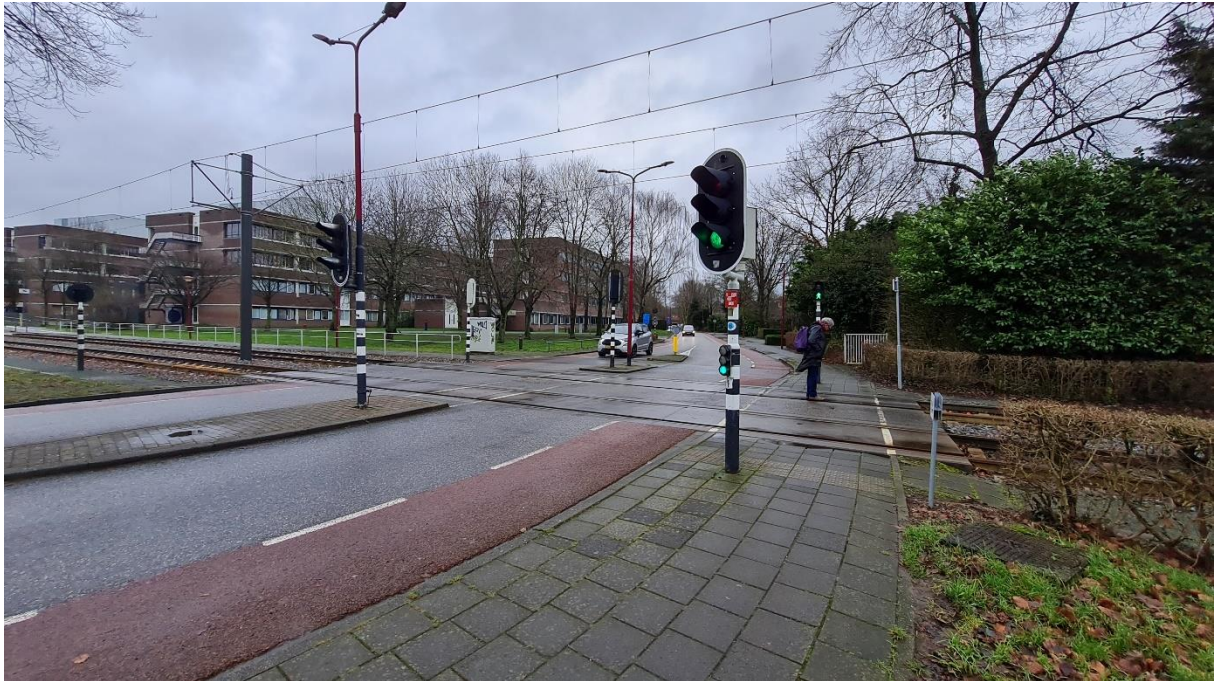
Op de tramkruising ter hoogte van de Koekoekslaan kruist gemotoriseerd verkeer en langzaam verkeer de trambaan. De conflictpunten zijn met verkeerslichten geregeld.

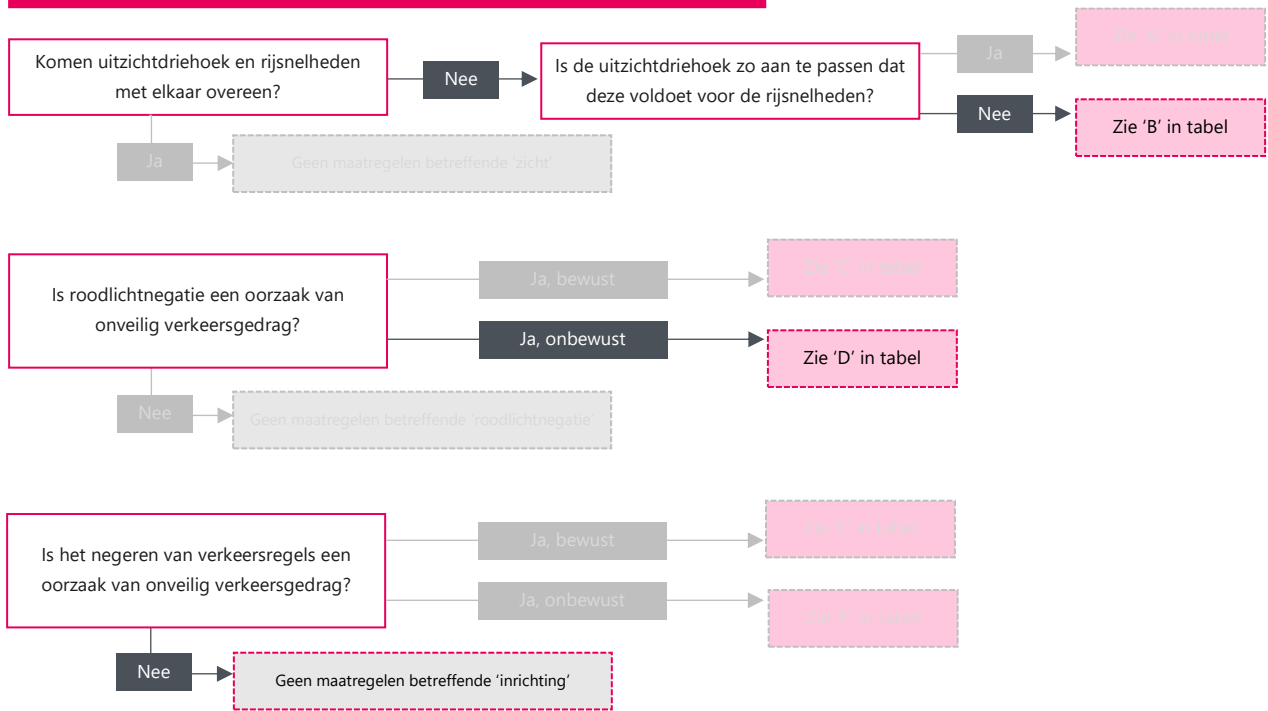
Keuzeboom gevaarzetting gemotoriseerd verkeer: Koekoekslaan

Op de volgende pagina's zijn de keuzebomen voor gemotoriseerd verkeer en langzaam verkeer op deze tramoversteek toegepast: alle grijs gekleurde elementen uit de keuzeboom zijn op basis van de beschouwde bronnen niet van toepassing. De keuzebomen geven daarmee het beeld dat maatregelen gericht op (te korte) zichtafstanden en onbewuste roodlichtnegatie voor zowel gemotoriseerd verkeer als langzaam verkeer de verkeersveiligheid hier kunnen verhogen.

Mogelijke ongevalsoorzaak (gevaarzetting)	Veiligheidsuitdaging	Mogelijke maatregel(en)
A	(Te) korte zichtafstanden (uitzichtdriehoek) – ruimtelijk aanpasbaar	Bij een conflict is met een remingreep een aanrijding niet meer te voorkomen; grote kans op letsel en schade	<ul style="list-style-type: none"> Wegnemen obstakels: snoeien, vervangen of weghalen van openbaar groen
B	(Te) korte zichtafstanden (uitzichtdriehoek) – ruimtelijk niet aanpasbaar	Bij een conflict is met een remingreep een aanrijding niet meer te voorkomen; grote kans op letsel en schade	<ul style="list-style-type: none"> Plaatsing slagboominstallatie Instellen of afdwingen lagere rijsnelheid ander verkeer (eventueel met snelheidsremmers) Rijsnelheid tram aanpassen (eventueel weghalen of aanpassen voorlichten)
C	Roodlichtnegatie – bewust	Bewuste calculatie: risico's worden onderschat	<ul style="list-style-type: none"> Nagaan geloofwaardigheid verkeerslichtenregeling Handhaving met behulp van flitscamera's Plaatsing slagboominstallatie

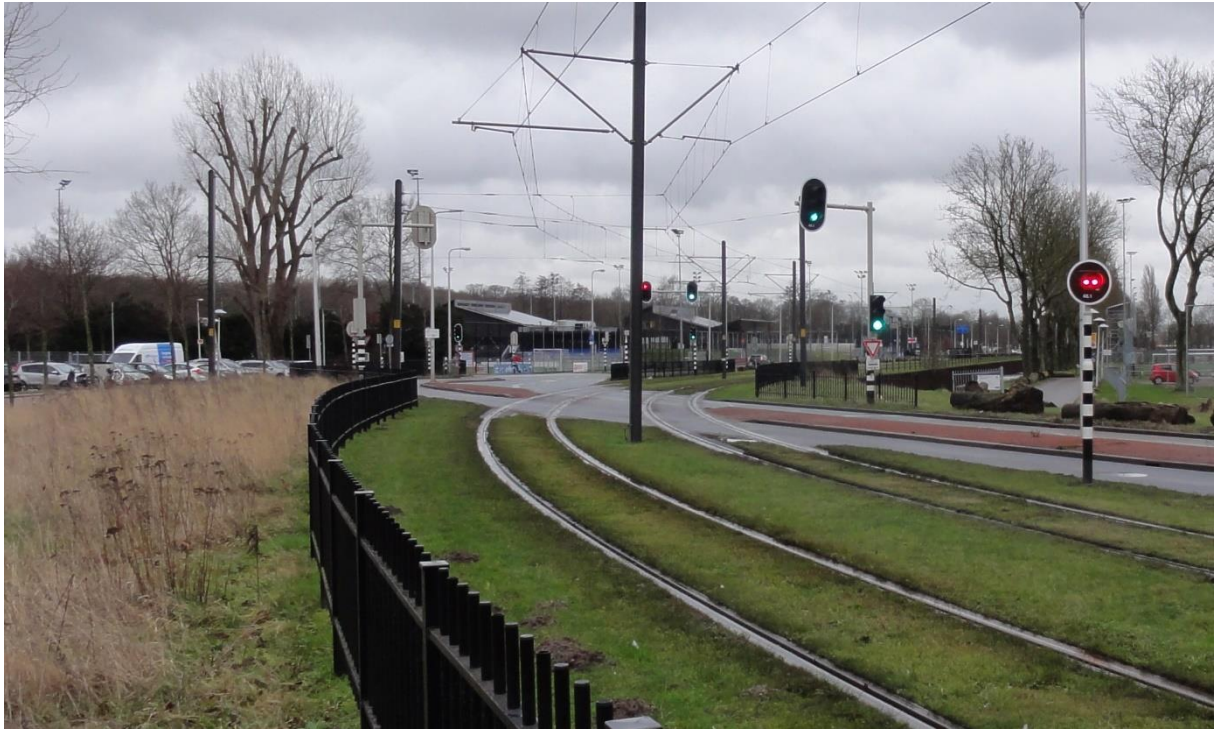
Op de tramkruising ter hoogte van de Laan van Maarschalkerweerd kruist gemotoriseerd verkeer de trambaan. De conflictpunten zijn met verkeerslichten geregeld.

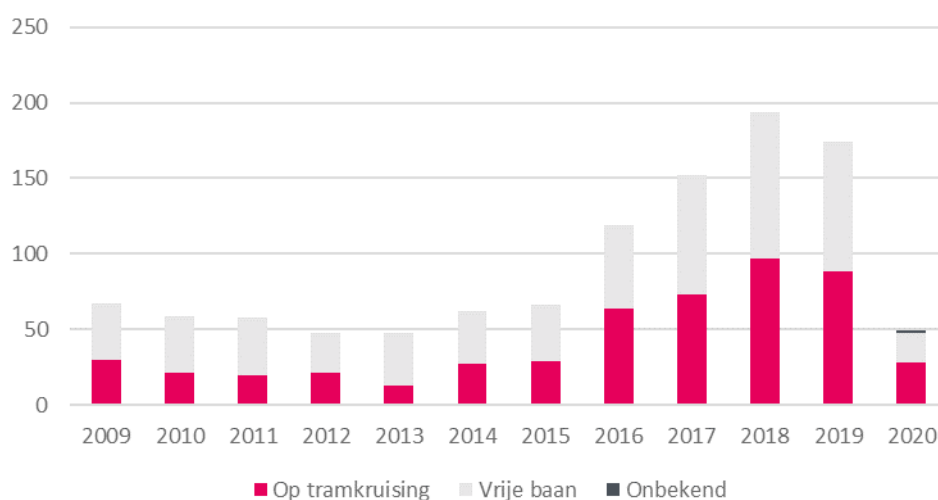
Incidenten trambedrijf

De beschouwing van alle geregistreerde incidenten laat in elk jaar zien dat in circa de helft van de gevallen sprake is van een incident op een tramkruising, meestal een (bijna-)aanrijding). In de andere gevallen was sprake van een incident op de vrije baan (zoals een wisselstoring of procedurefout). Incidenten waarbij een weggebruiker zich op de vrije baan bevond waar dit niet was toegestaan zijn eveneens toegerekend aan de categorie 'vrije baan', waarbij meespeelt dat een weggebruiker mogelijk door een foute handeling op een tramkruising op de vrije baan terecht kon komen.

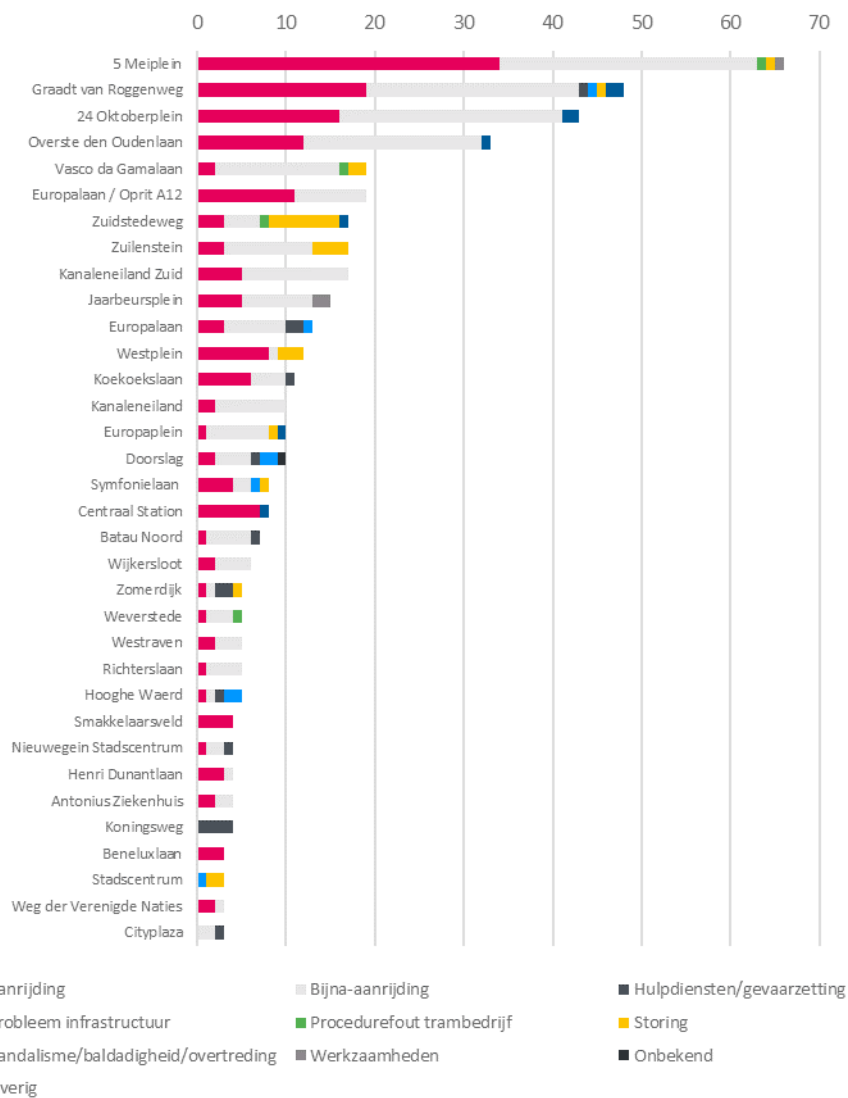
Incidenten per tramkruising (met voorval)

Bovenstaande grafiek toont de incidenten per tramkruising, op volgorde van het totaal aantal registraties over de periode 2009-2020. Enkel de tramkruisingen met meer dan twee geregistreerde incidenten in de periode 2009-2020 zijn weergegeven. De figuur laat zien dat enkele tramkruisingen duidelijk meer incidenten zijn geregistreerd dan op andere kruisingen.
