Historisch vooronderzoek (water)bodem

**Uitbreiding hoogspanningsstation Breukelen - Kortrijk 380kV
TenneT TSO B.V.**

12 juli 2023 - Confidential

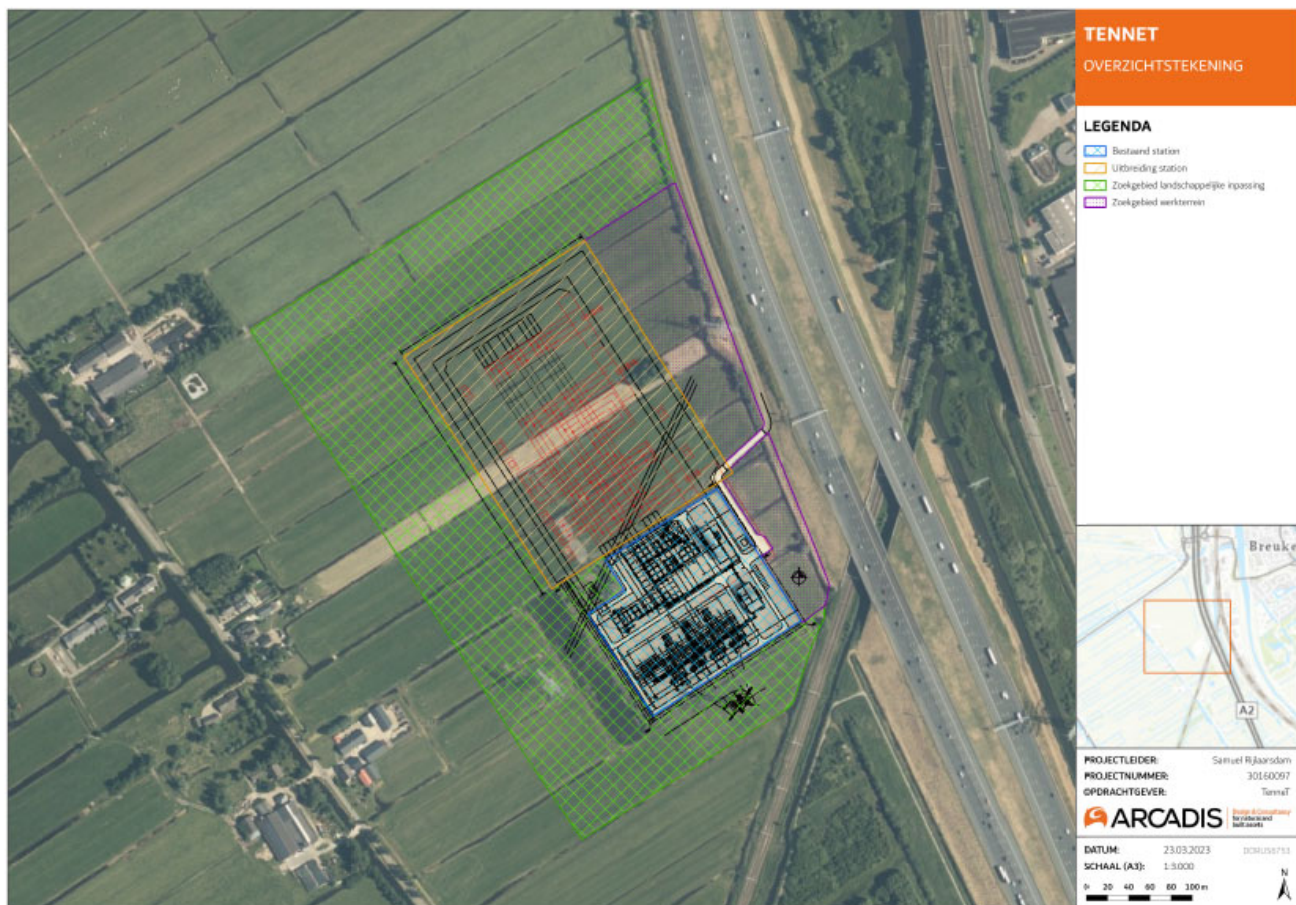
Figuur 1: Plangebied uitbreiding 380 kV Breukelen-Kortrijk

In de huidige situatie bestaat de locatie (vanaf hier: het plangebied) uit agrarische gronden. Het plangebied bestaat uit het toekomstige station, werkterrein en een zoekgebied voor de landschappelijke inpassing. De situering van het plangebied is weergegeven op onderstaande figuur 1.

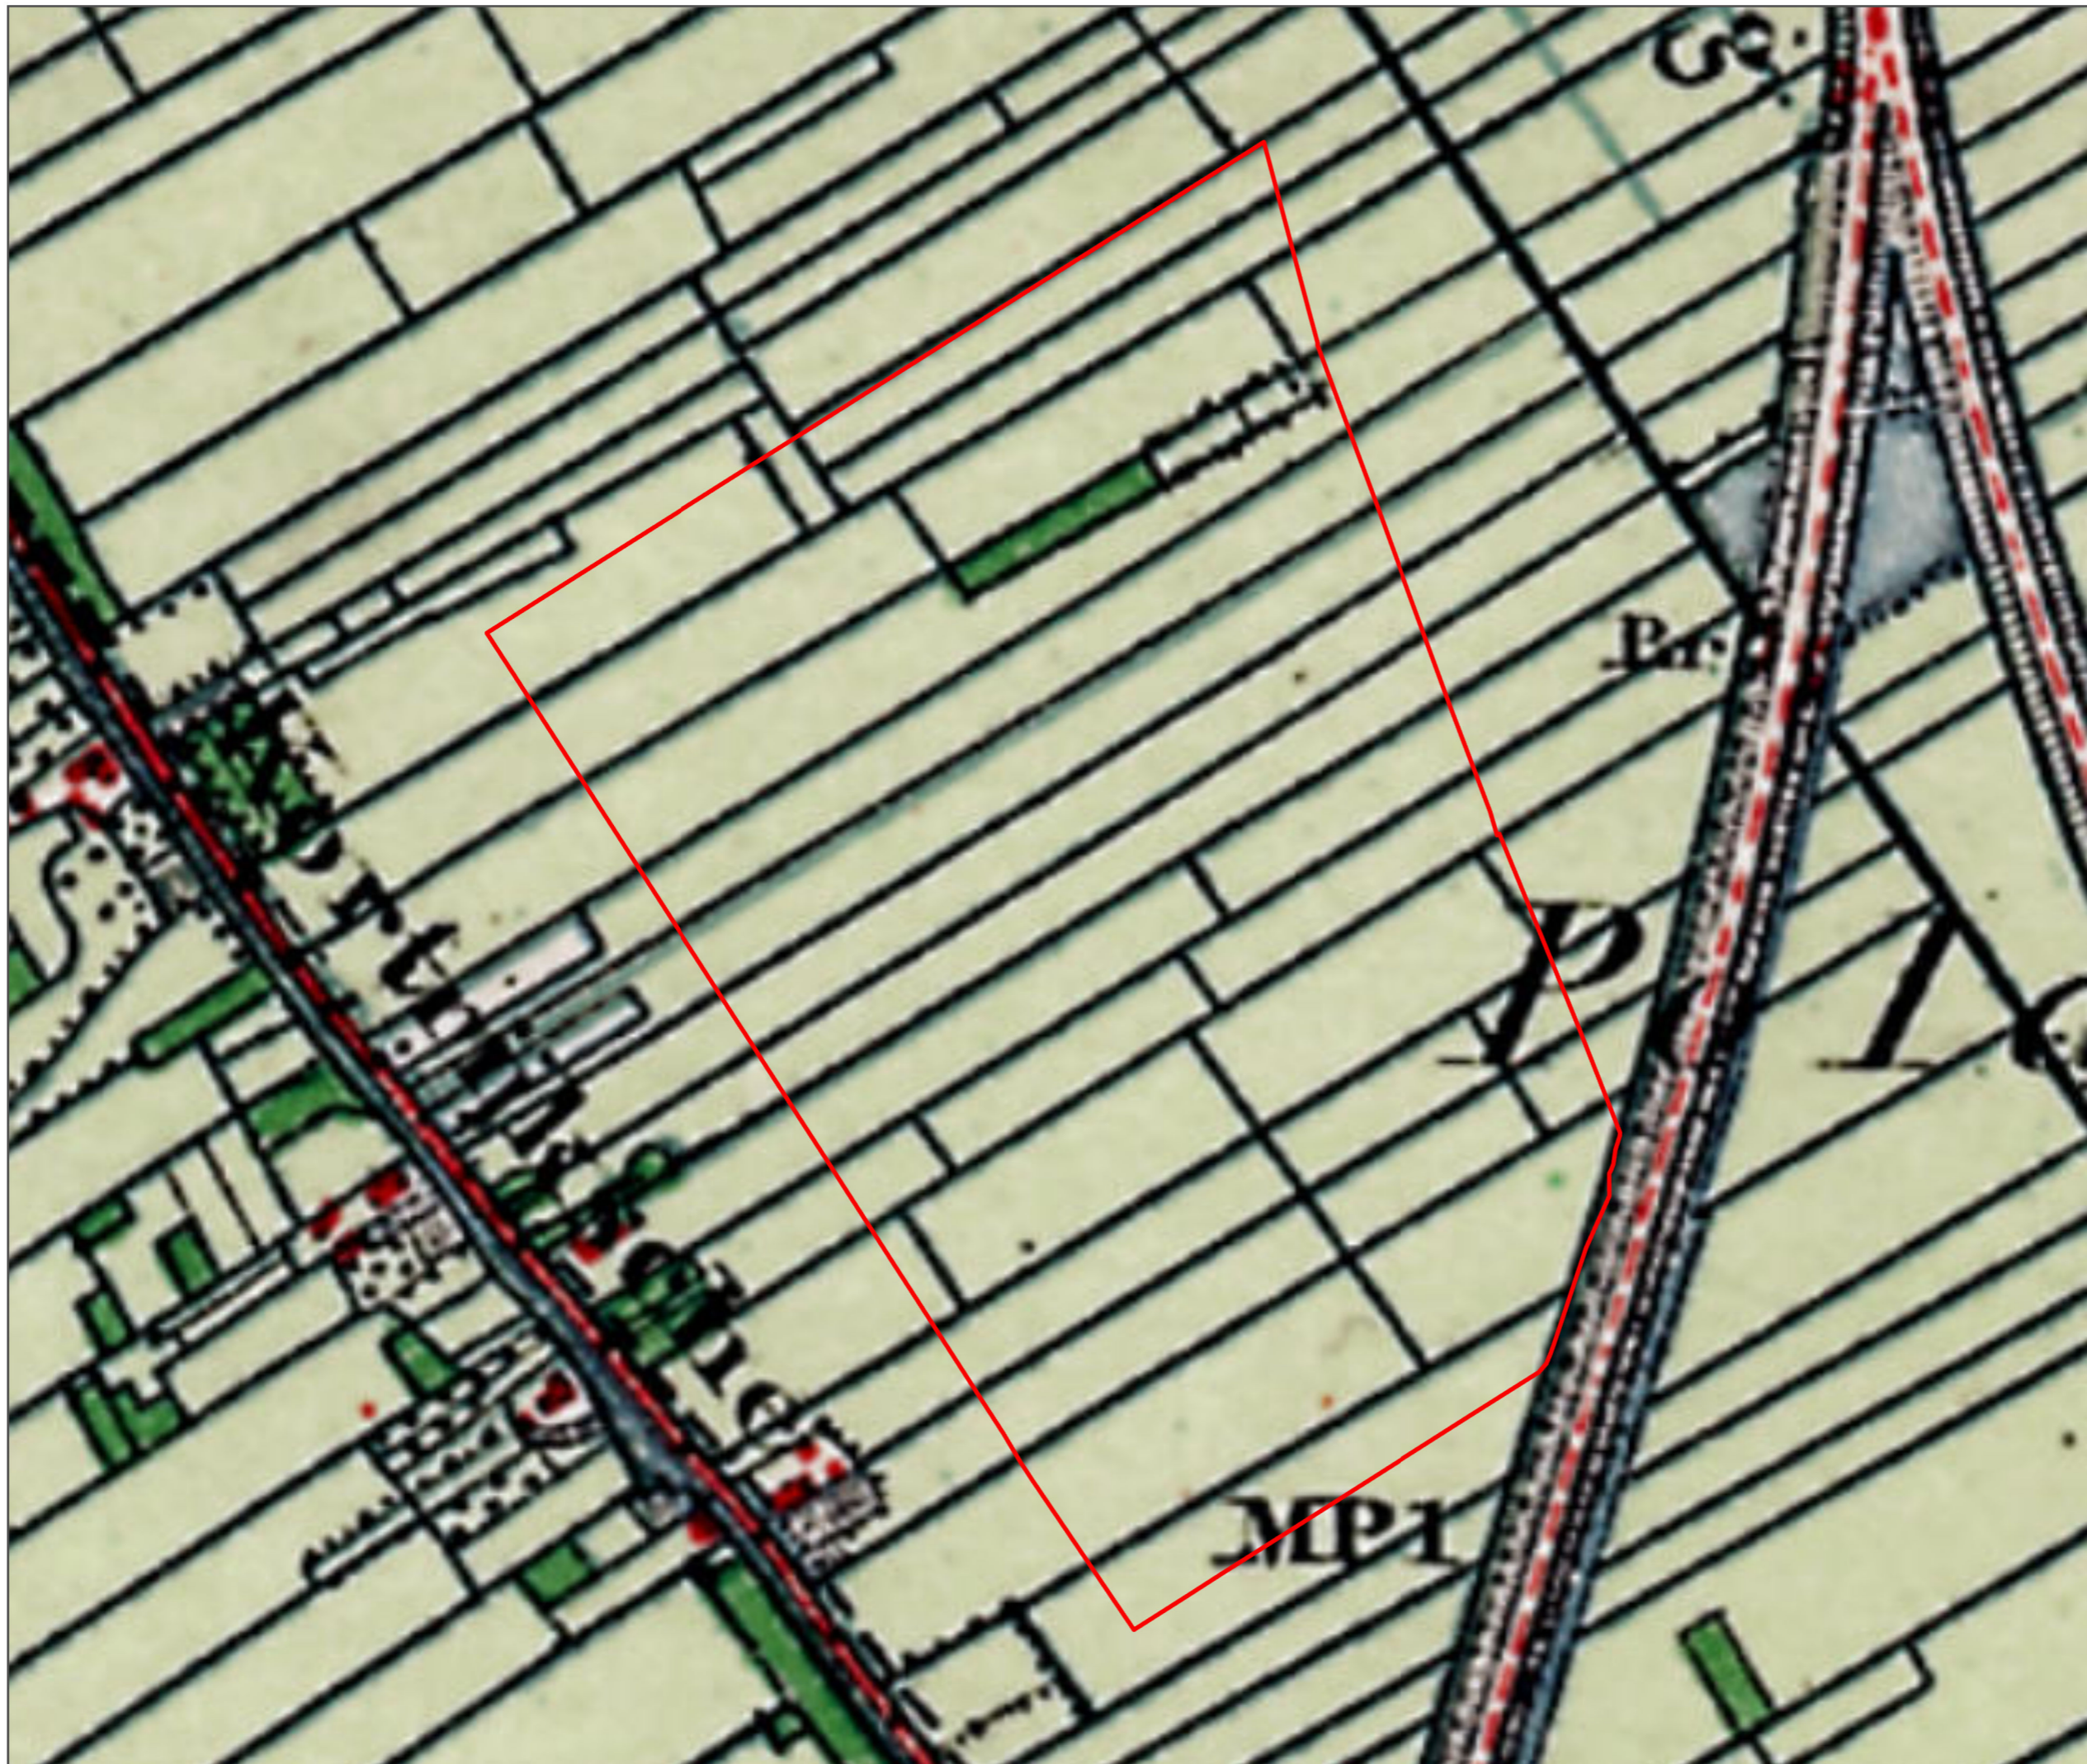
TENNET
TOPOGRAFISCHE KAART
1900

Op de historische topografische kaart van 1900 (zie Historisch kaartmateriaal Bijlage B) is te zien dat de weg Kortrijk (voorheen Kortrijksche Dijk) en de spoorlijn reeds aanwezig waren. Rond omstreeks 1960 wordt een deel van de A2 nabij het huidige hoogspanningsstation aangelegd. Deze Rijksweg wordt verdubbeld rond circa 2010. Op het topografisch kaartbeeld van 2015 is te zien dat ter plaatse van huidige hoogspanningsstation het gebied bouwrijp wordt gemaakt de realisatie van het station. Vanaf omstreeks 2017 is het huidige hoogspanningsstation in gebruik en is aangrenzend aan het station een waterbergingsgebied gerealiseerd. Hierna hebben geen noemenswaardige veranderingen meer plaats gevonden.
