Verzoek tot Wijziging

Algemeen	
Project:	Tramvervoersysteem Uithoflijn
Initiatiefnemer:	Projectorganisatie Uithoflijn
VTW nr.:	094
VTW nr (extern):	
Werknaam:	V&G Dossier onderbouw tracédeel A
Inhoudelijk behandelaar OG	
Inhoudelijk behandelaar ON	
Status	voorlopig
Type wijziging	Aanvulling op informatieve documenten
Tracédeel	Tracédeel A

V&G Dossier

Onderbouw Uithoflijn en Halte Vaartsche Rijn

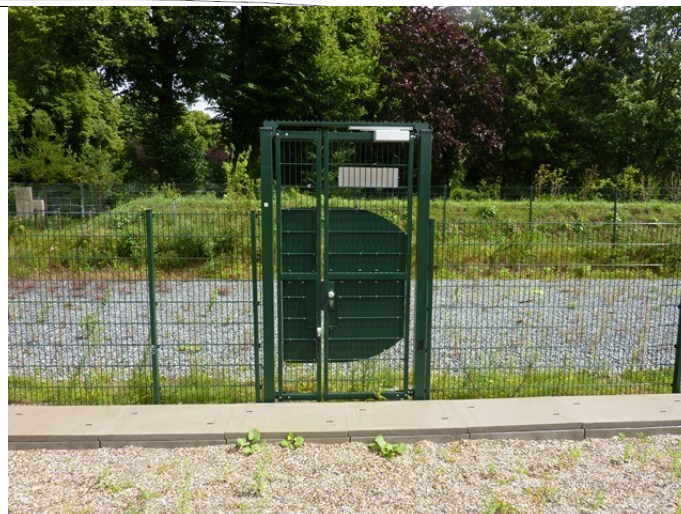
Foto 9

Dubbel uitgevoerde deuren ter voorkoming van met vluchtdoor in PVR tram te raken.

Onderbouw Uithoflijn	Droge blusleiding	Het niet hebben van bluswater in geval van brand	In de gevel van de Laan van Soestbergen is een vulpunt gesitueerd. Dit vulpunt vult de droge blusleiding van het derde DBL systeem van Uithoflijn. Bij de vluchtdeuren zijn afnamepunten aangebracht.	7
Onderbouw Uithoflijn Zettingsvrije plaat	Droge blusleiding	Het niet hebben van bluswater in geval van brand	Bij de aansluiting van de Oude Houtensepad is een vulpunt gesitueerd. Dit vulpunt vult de droge blusleiding van het vierde DBL systeem van Uithoflijn. Bij de vluchtdeuren zijn afnamepunten aangebracht.	2 en 8
Deuren in geluidsscherm en hekwerken tussen spoor en tram	Deuren zijn dubbel uitgevoerd	Deuren kunnen niet in PVR tram komen	Door toepassing van deze 'klapdeuren' komt de deur bij het openen niet in het PVR van de tram.	9

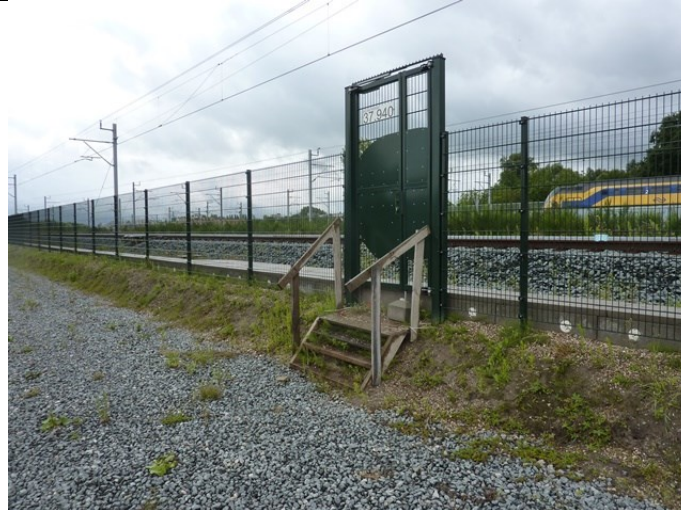
Foto 10

Van km 37.940 t/m km 38.500 is een hoogteverschil aanwezig tussen spoor en trambaan. Kans op valgevaar tijdens vluchten. Tevens dienen vluchtdeuren te worden vrij gehouden van materiaal / materieel.

Locatie restrisico	V&G risico-omschrijving	Mogelijke oorzaak risico	Toelichting	Foto nr.
Vluchtdeuren tussen Uithoflijn en ProRail terrein	Aanrijding	Vluchtende mensen vanaf ProRail terrein vluchten de Uithoflijn op.	Er is geen signalering opgenomen in de deuren van de geluidschermen en hekwerken. In geval van calamiteiten op ProRail terrein dient de Uithoflijn buiten werking genomen te worden.	9
Vluchtdeuren tussen Uithoflijn en ProRail terrein	Geen vluchtmogelijkheid van spoor naar tram	Blokkade door opslag materialen / materieel tijdens realisatie bovenbouw Uithoflijn	Vluchtdeuren dienen te worden vrijgehouden van materialen / materieel	9 en 10
Vluchtdeuren tussen Uithoflijn en ProRail terrein	Valgevaar tijdens vluchten van spoor naar tram	Hoogteverschil tussen spoor en trambaan	Dit risico speelt van vluchtdeur km 37.940 t/m km 38.500. Op dit moment zijn nog tijdelijke trapjes aanwezig.	10

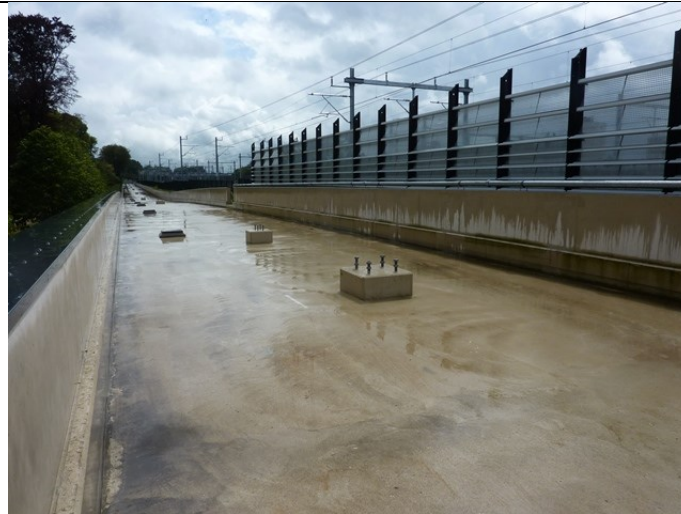
Foto 11

Kans op aanrijding bovenleiding funderingen door werkverkeer

Kans op uitglijden door bladafval en/of aangevroren water, met name in schaduwgebied.

Onderbouw Uithoflijn	Aanrijding bovenleiding funderingen	Aanrijding van bovenleidingfunderingen door werkverkeer		11
Vluchttrap Laan van Soestbergen	Aanrijding door onbevoegden op Uithoflijn	De vluchttrap van de laan van Soestbergen is vrij toegankelijk, de deur ter afsluiting van de Uithoflijn is eenvoudig te openen en overklimbaar		12
Brug over de Fortgracht	Aanrijding door onbevoegden op Uithoflijn	Via het looppad langs de brug over de Fortgracht is vrij eenvoudig toegang te verkrijgen tot de Uithoflijn het ontbreken van een afscherming		13
Brug over de Fortgracht	Verdrinkingsgevaar	Te water raken bij inspecteren buitenkant brug		14
Bouwweg Koningsweg (voormalige Oosterspoorbaan)	Geen doorgang voor hulpdiensten	Blokkade toegangspoort spoor richting dive unders door opslag materialen / materieel	Toegangspoort dient vrij te worden gehouden van materialen / materieel. Procedure afspraak maken tussen ProRail en POUHL voor het heenrijden en terugrijden over de trambaan naar ProRail terrein.	15

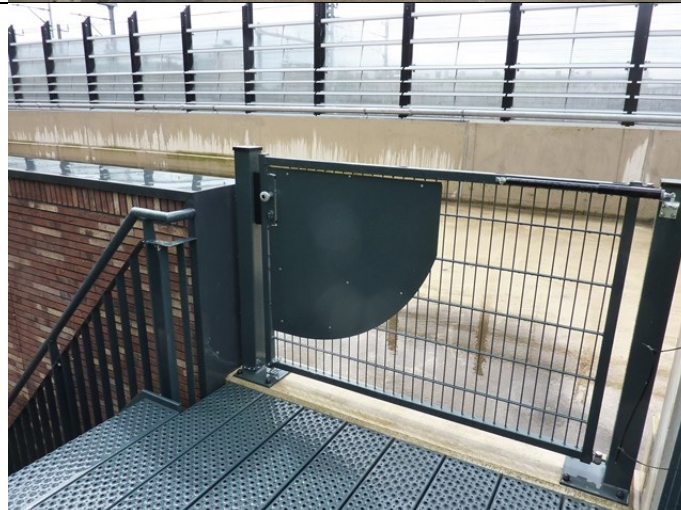
Foto 12

Vluchttrap Uithoflijn is vrij eenvoudig te openen en overklimbaar. Hekwerk is tijdelijk dichtgezet met hangslot aan de onderzijde.

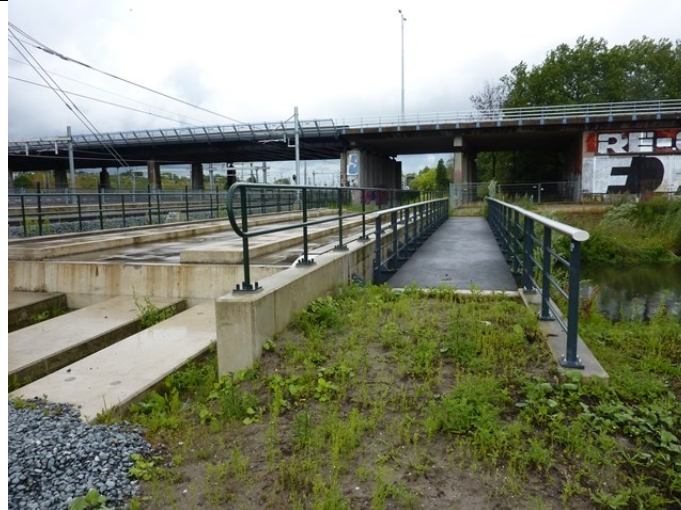
Foto 13

Via looppad naast brug over de Fortgracht is vrij makkelijk toegang te verkrijgen tot de Uithoflijn door onbeveogden.

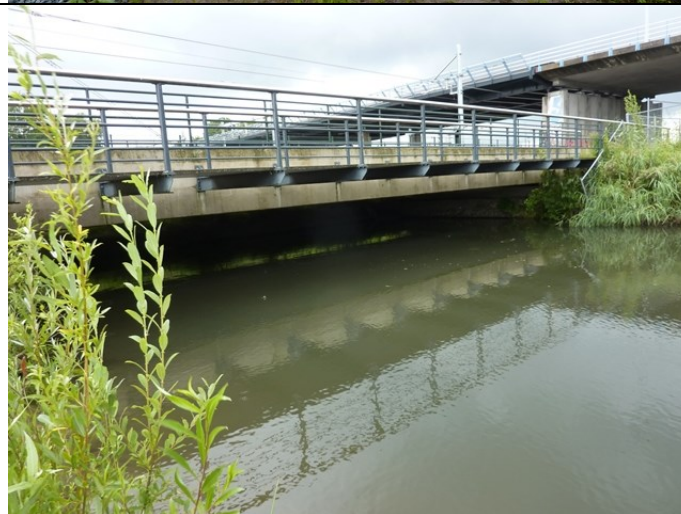
Foto 14

Risico op verdrinkingsgevaar bij inspecteren buitenkant brug over de Fortgracht

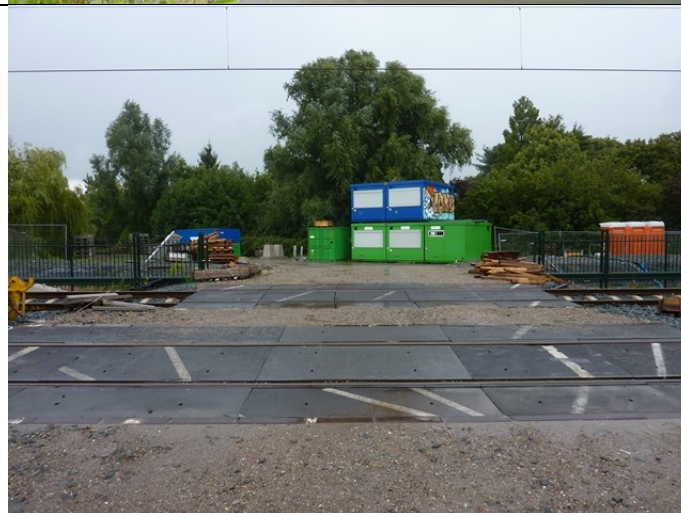
Foto 15

Poort tussen tram en spoor bij bouwweg Koningsweg (voormalige Oosterspoorbaan) moet vrij blijven van materialen / materieel tbv doorgang hulpdiensten tot de dive unders.

Locatie restrisico	V&G risico-omschrijving	Mogelijke oorzaak risico	Toelichting	Foto nr.
Bouwweg Koningsweg (voormalige Oosterspoorbaan)	Aanrijding door onbevoegden op Uithoflijn	Ontbreken afsluiting trambaanterrein t.h.v. Koningsweg.		15

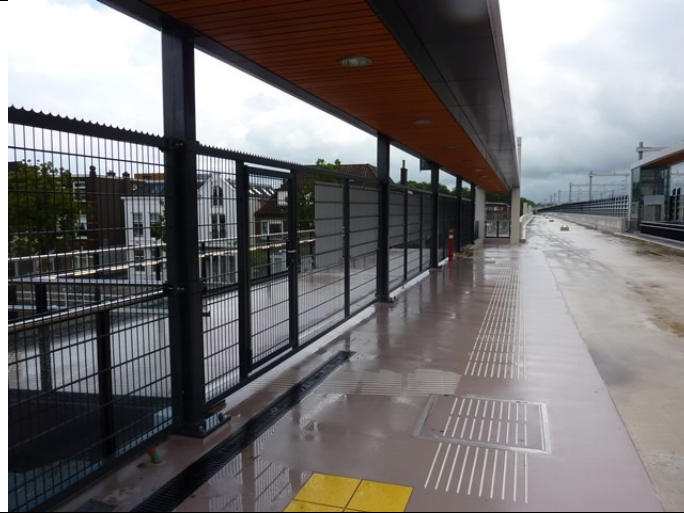
Foto 21:

Toegang tot het perron Uithoflijn via interwijkverbinding is afgesloten voor onbevoegden. Het hekwerk is te openen met VIRO.

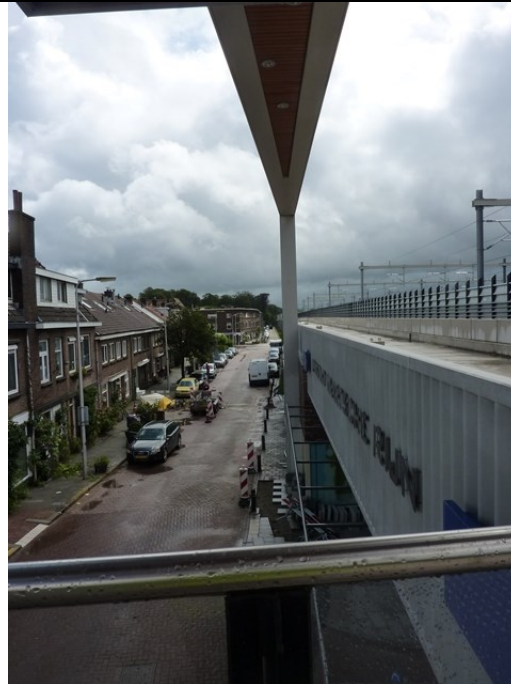
Foto 22:

Verlichtingsarmaturen in betonportalen.
Risico op valgevaar bij werken op hoogte en risico op aanrijding door onderliggend verkeer.

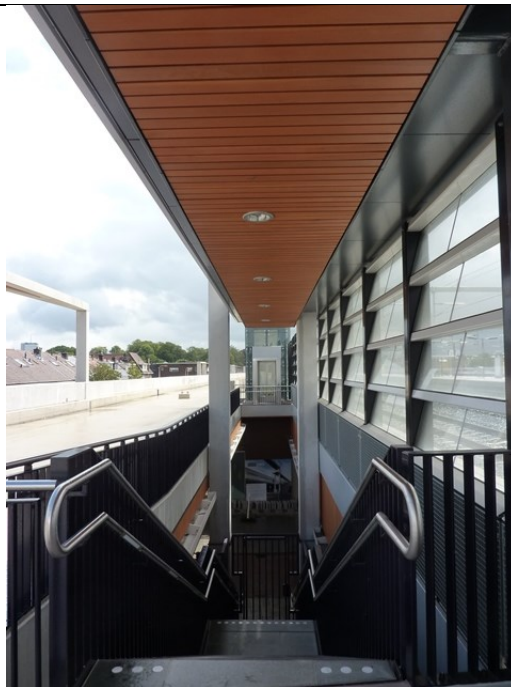
Foto 23:

Verlichtingsarmaturen in perronkap. Risico op valgevaar bij werken op hoogte en raakvlakrisico met reizigers.

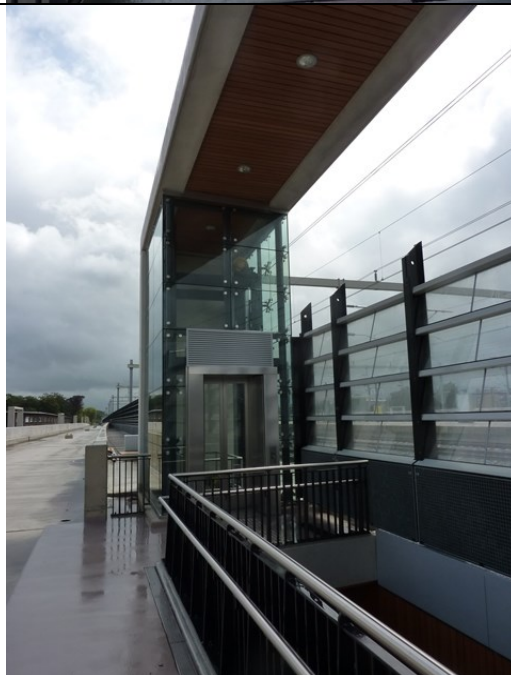
Foto 24:

Risico op aanrijdgevaar tramverkeer en elektrocutiegevaar tgv de bovenleiding (tram) bij glasbewassing.

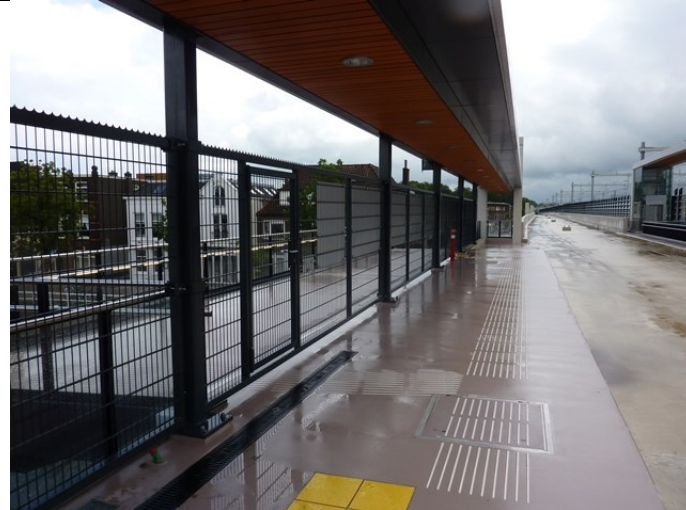
Foto 25:

Risico op val- en
struikelgevaar
reizigers bij openen
trekputten (in
blindegeleidestrook)
en werkzaamheden
aan verlichting in de
perronkap.
