Verzoek tot Wijziging

Algemeen	
Project:	Tramvoersysteem Uithoflijn
Initiatiefnemer:	Projectorganisatie Uithoflijn (POUHL)
VTW nr.:	OG-VTW-210 rev C
VTW nr (extern):	
Werknaam:	Terugbouwen proefvakken en aanpassen zijwaartsen Schapenweide
Inhoudelijk behandelaar OG	
Inhoudelijk behandelaar ON	
Status	Definitief
Type wijziging	wijziging t.o.v. contract
Tracédeel	Tracédeel U

Overzicht tikkende IRV's en instructie vijlen

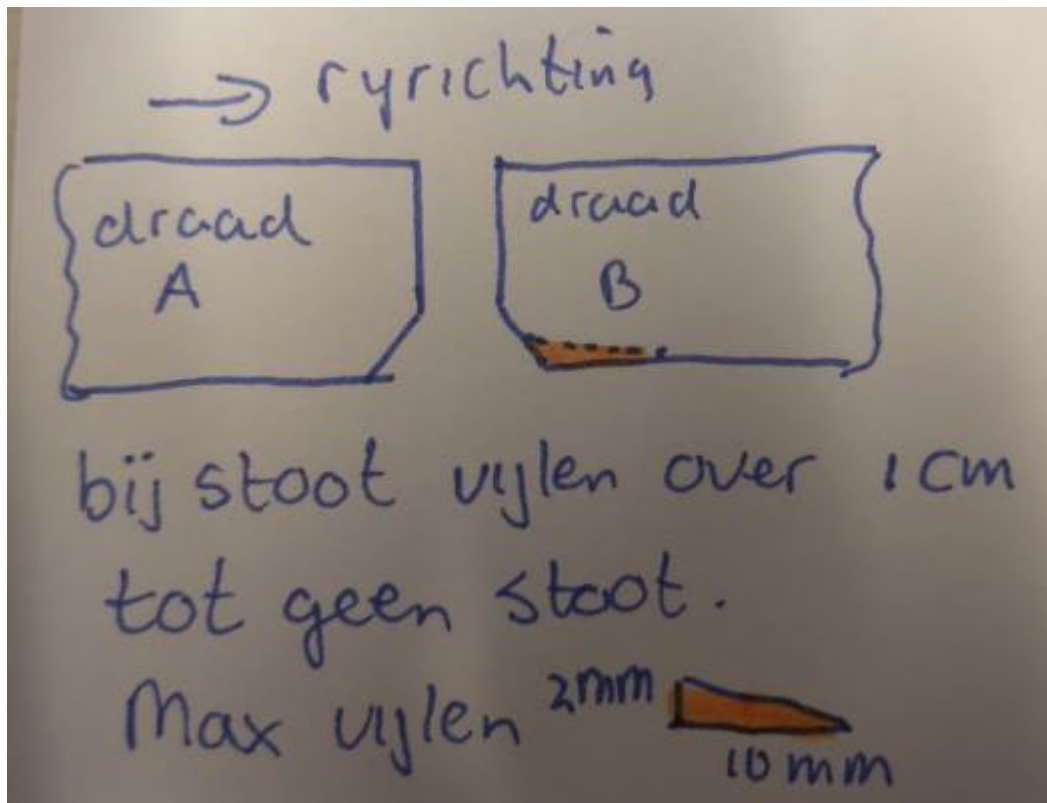
- a) Tikkende IRV's afschuinen conform de installatievoorschrift IRV's. Dus geen bramen en enkele mm's (lees 3mm) per zijde afschuinen en vaststellen dat overgang zonder stoot gaat. Bij deze IRV's ook de (druk) klemmen aanbrengen op de uiteinden van de IRV.
- b) Indien na het vijlen zoals beschreven onder a) vastgesteld wordt dat in de standaard rijrichting de overgang niet stootloos verloopt, dan vijlen conform onderstaande afbeelding, totdat geen stoot voorkomt. Niet meer vijlen dan nodig, max 2x10mm.
